FRÅN OSKYDDADE TILL SKYDDADE TRAFIKANTER

SESSION 5.2

A rising priority – cyclist to cyclist crashes

URBANIST: Signaler för ökad
synbarhet och säkerhet för cyklister

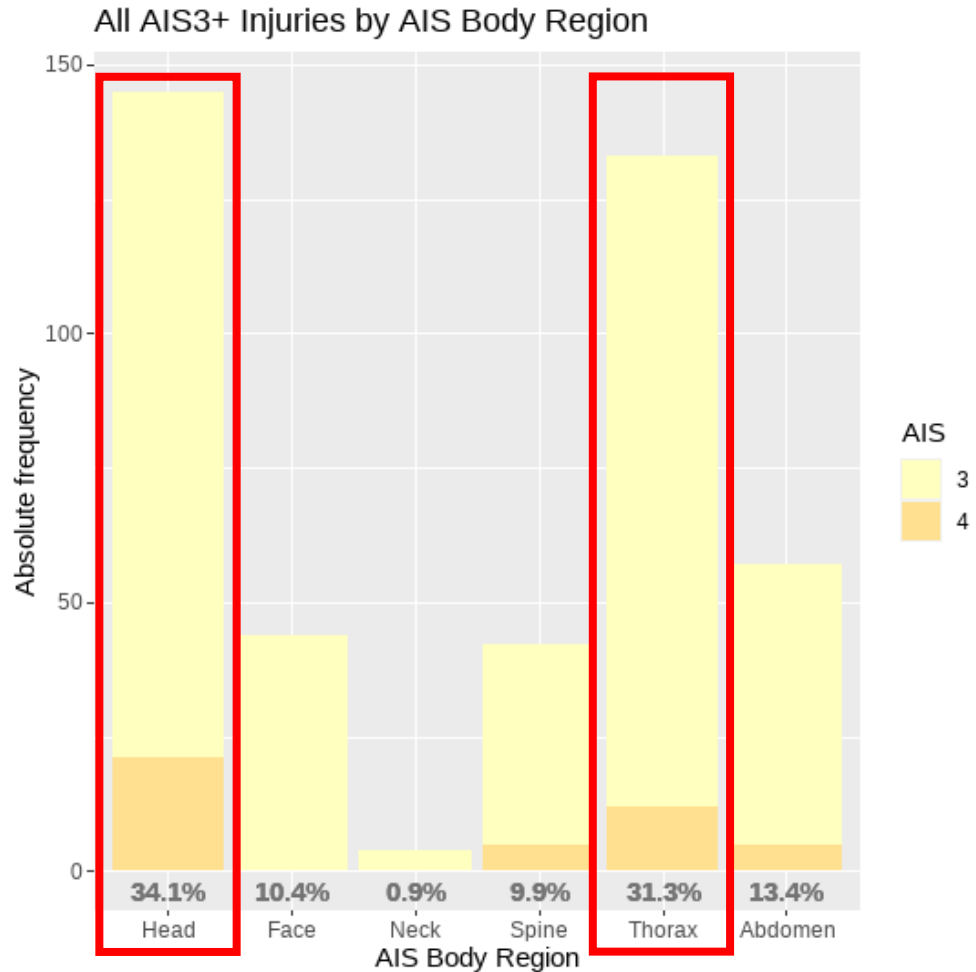
Cyclist injury AIS3+ injuries

Body region and injury source (425 injuries)

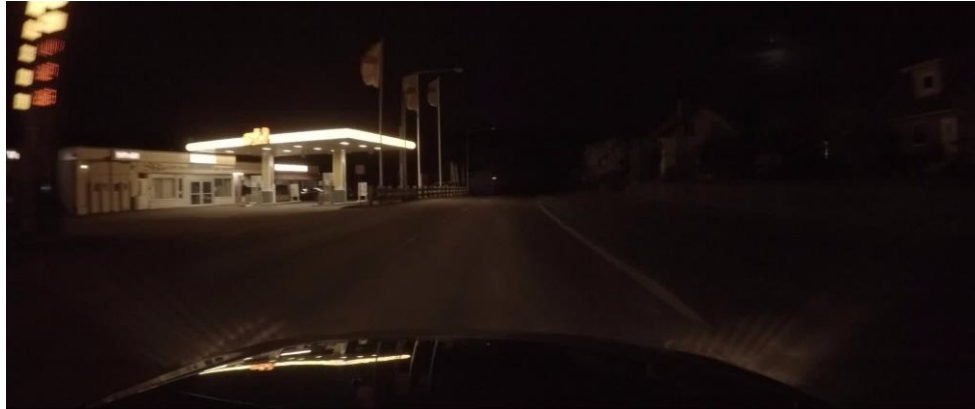
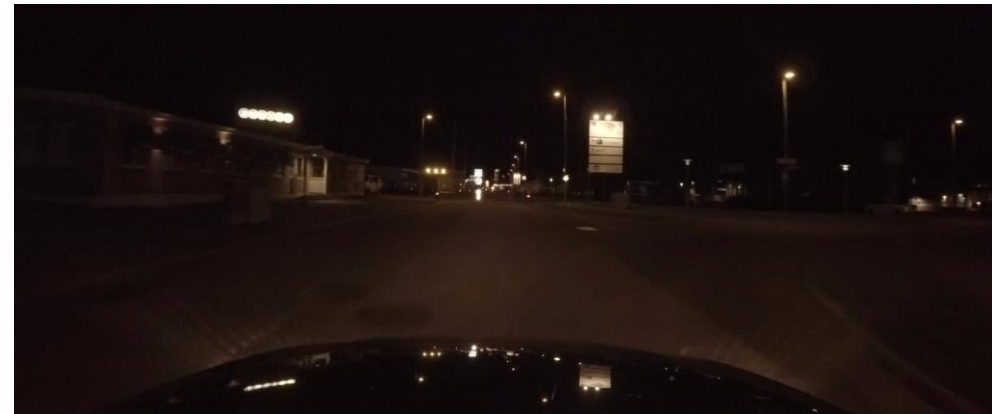
Stimulus Recordings

Cyclist present

Honk

Correct

Error

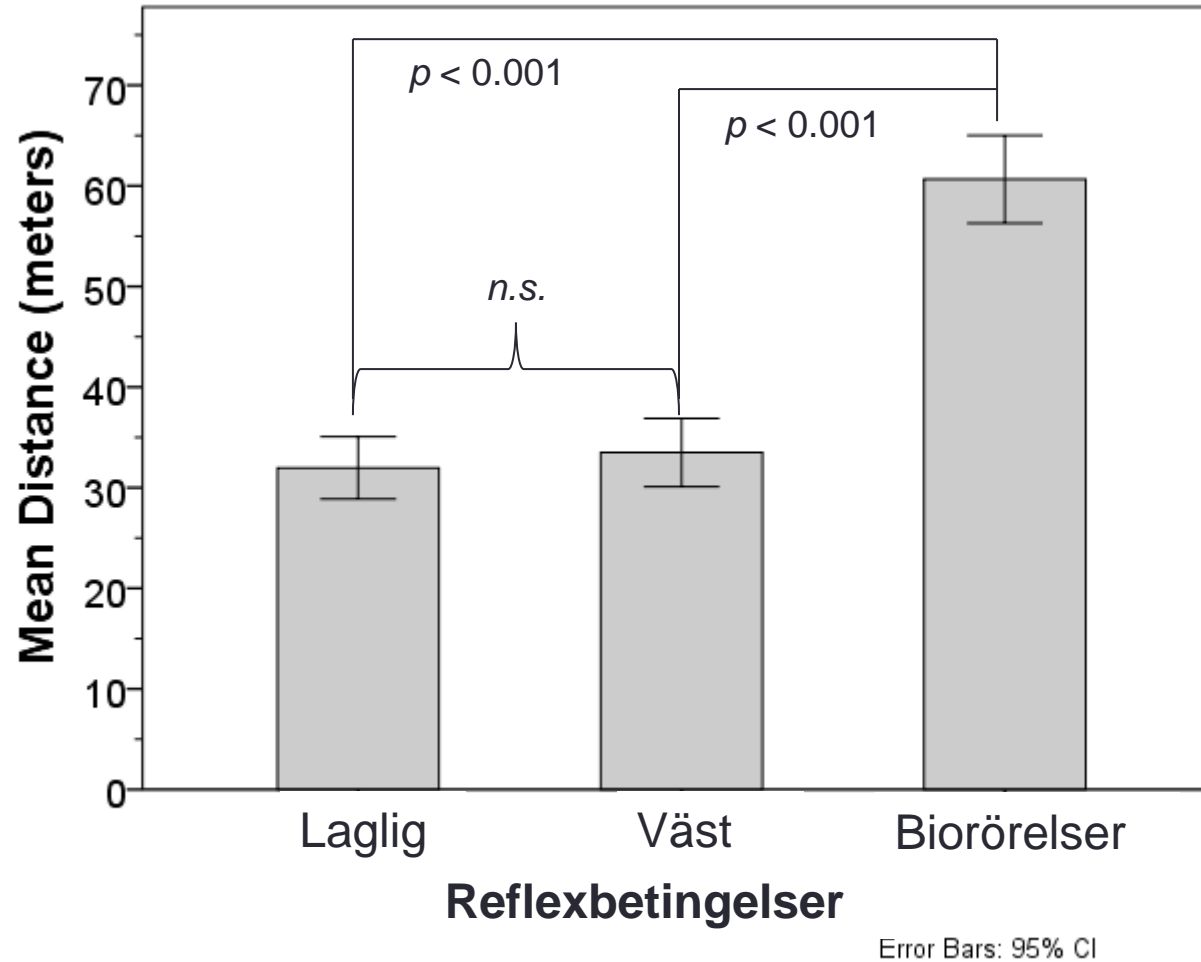
Resultat: Avstånd

- Biorörelser skapar en signifikant ökning av synbarhet på de flesta platserna.
- Väst är enbart marginellt bättre än den lagliga situationen.
- Bekräftar tidigare forskningsresultat.
- Tack till Trafikverket för forskningsstödet!

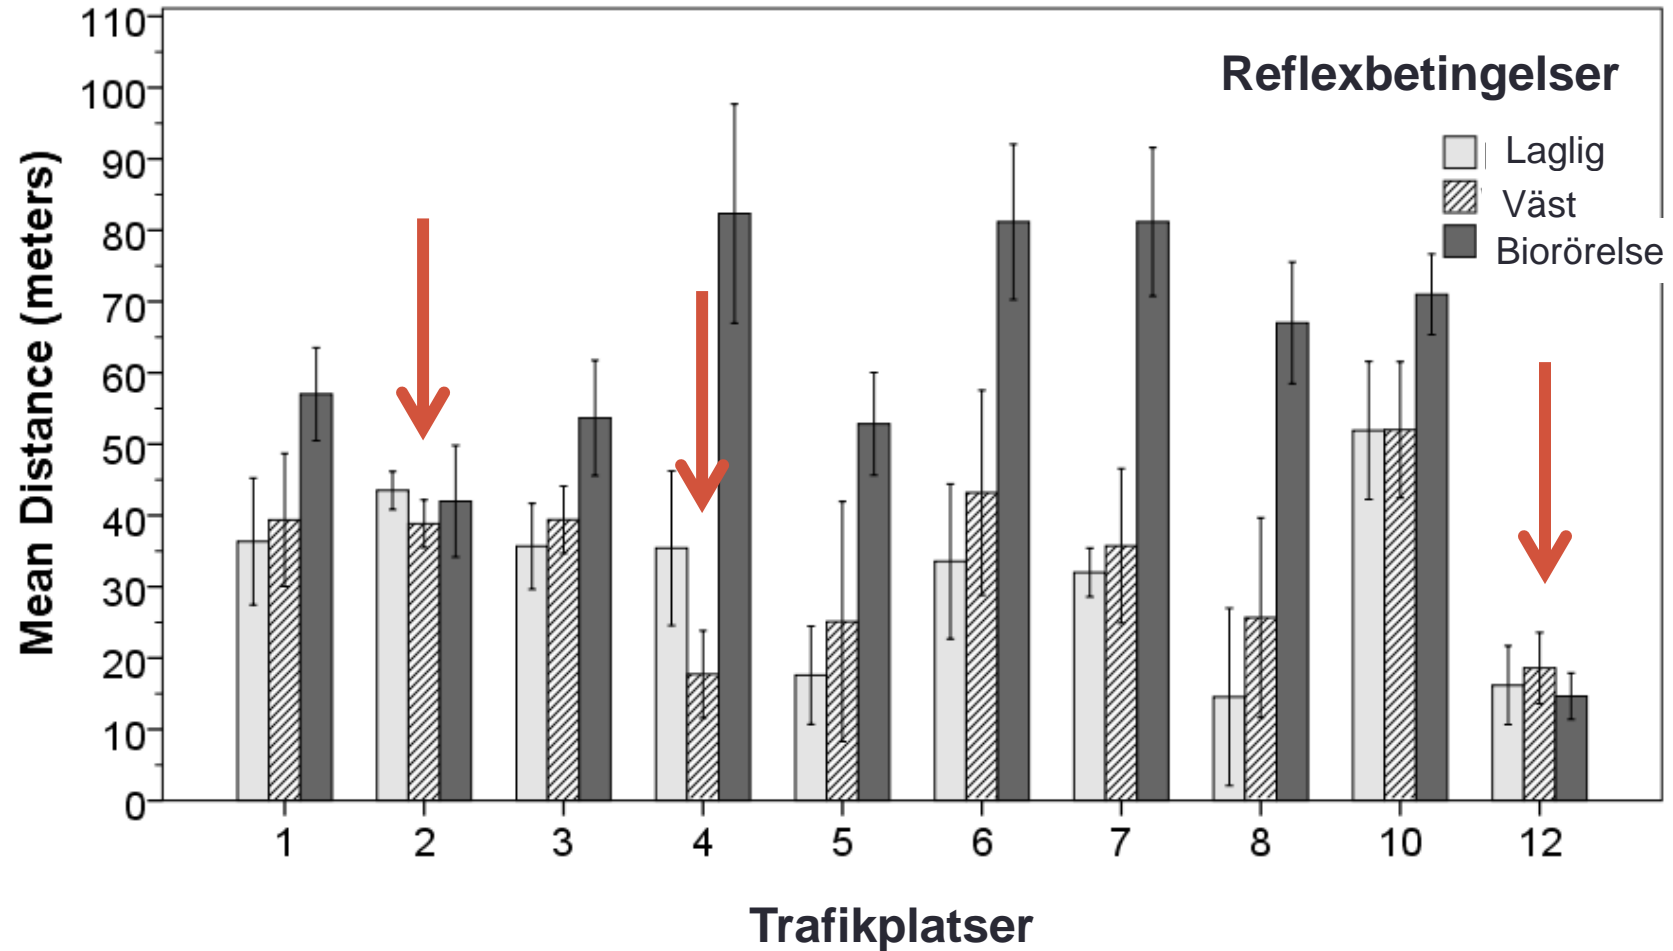
Resultat: Avstånd

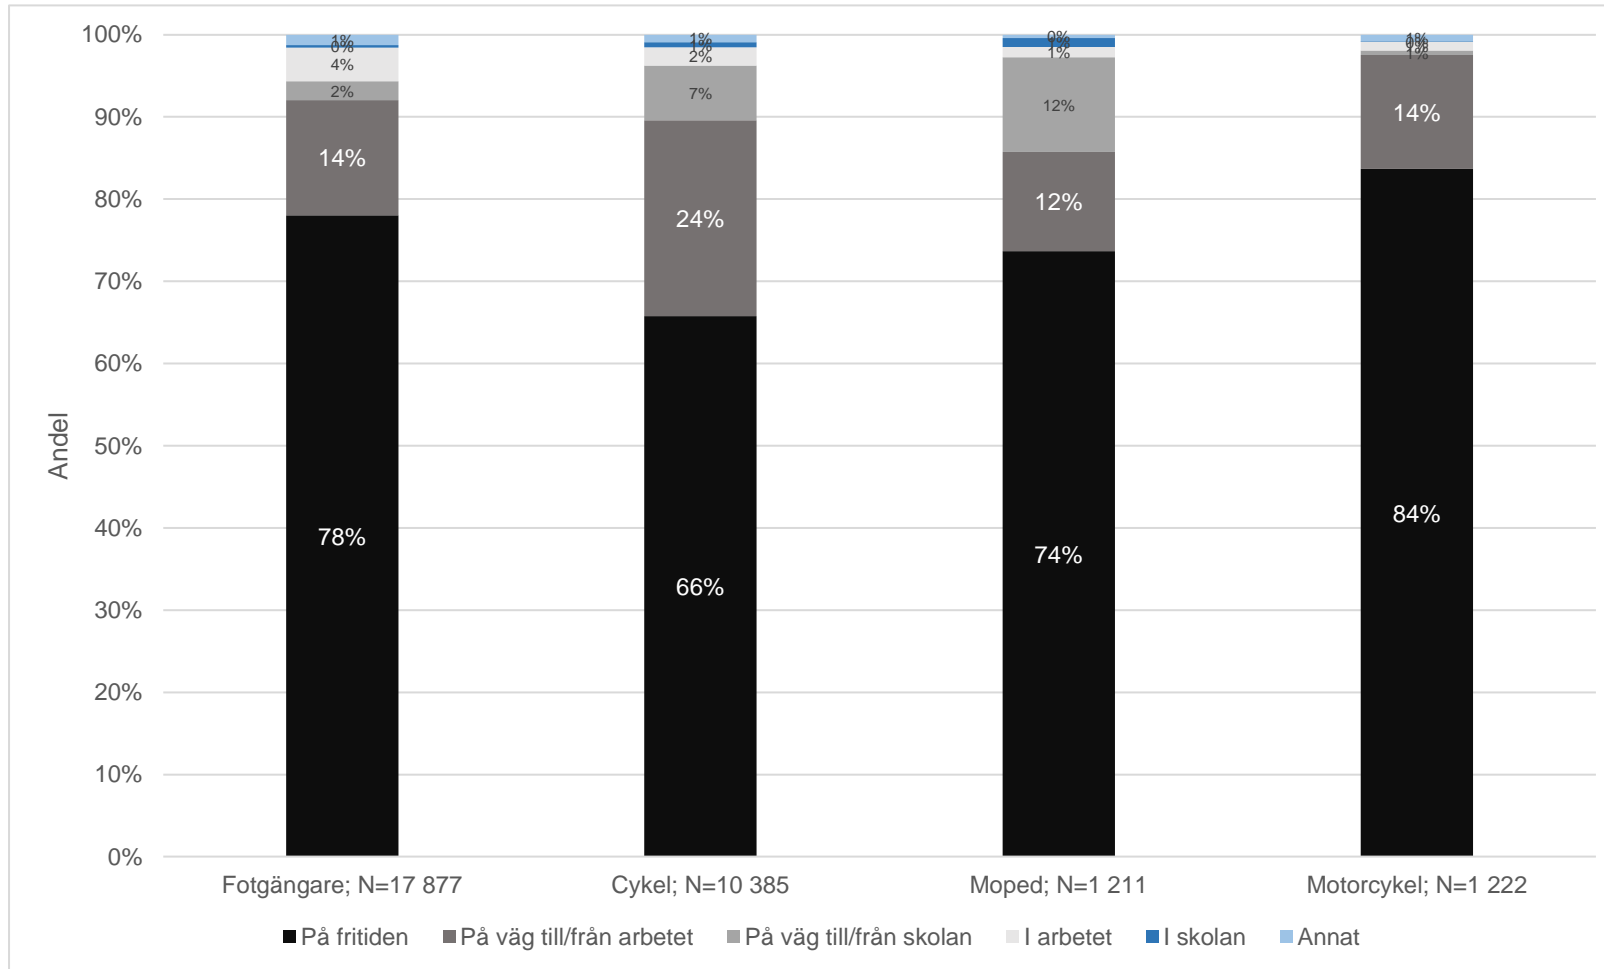
ÄRENDE

Cyklister/mopedister har en högre risk att bli allvarligt skadade under på en resa till/från fritidsärende jämfört med arbete/skola.

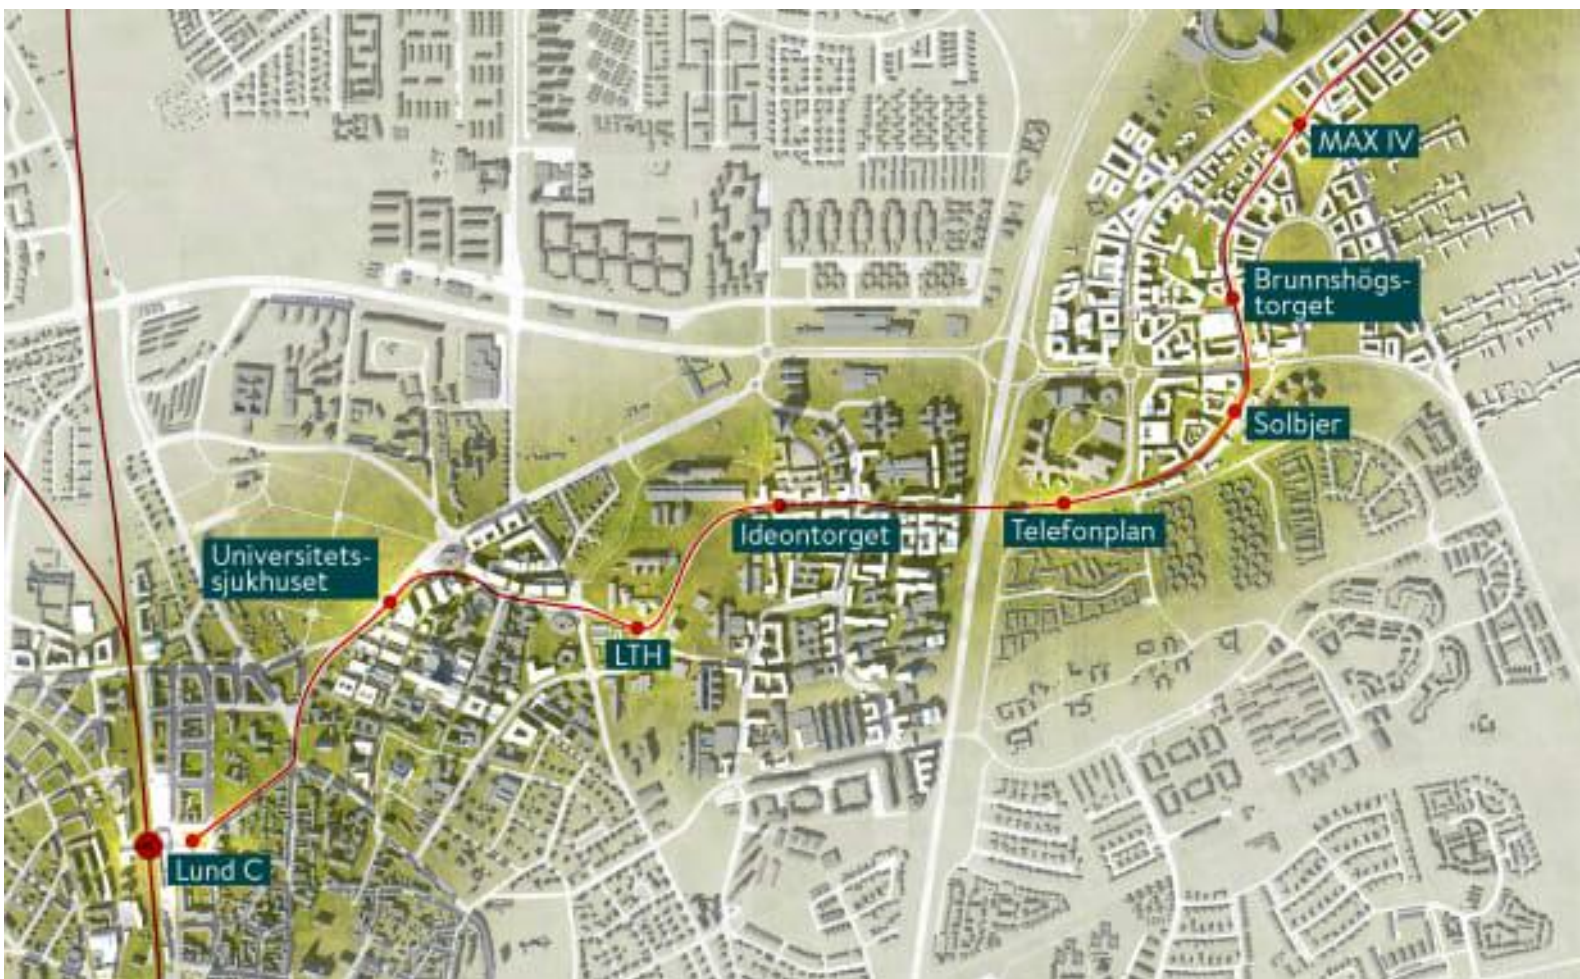
SPÅRVÄGEN I LUND

- ▶ Vägkantsintervjuer
- ▶ Beteende-observationer
- ▶ Rapporterade incidenter

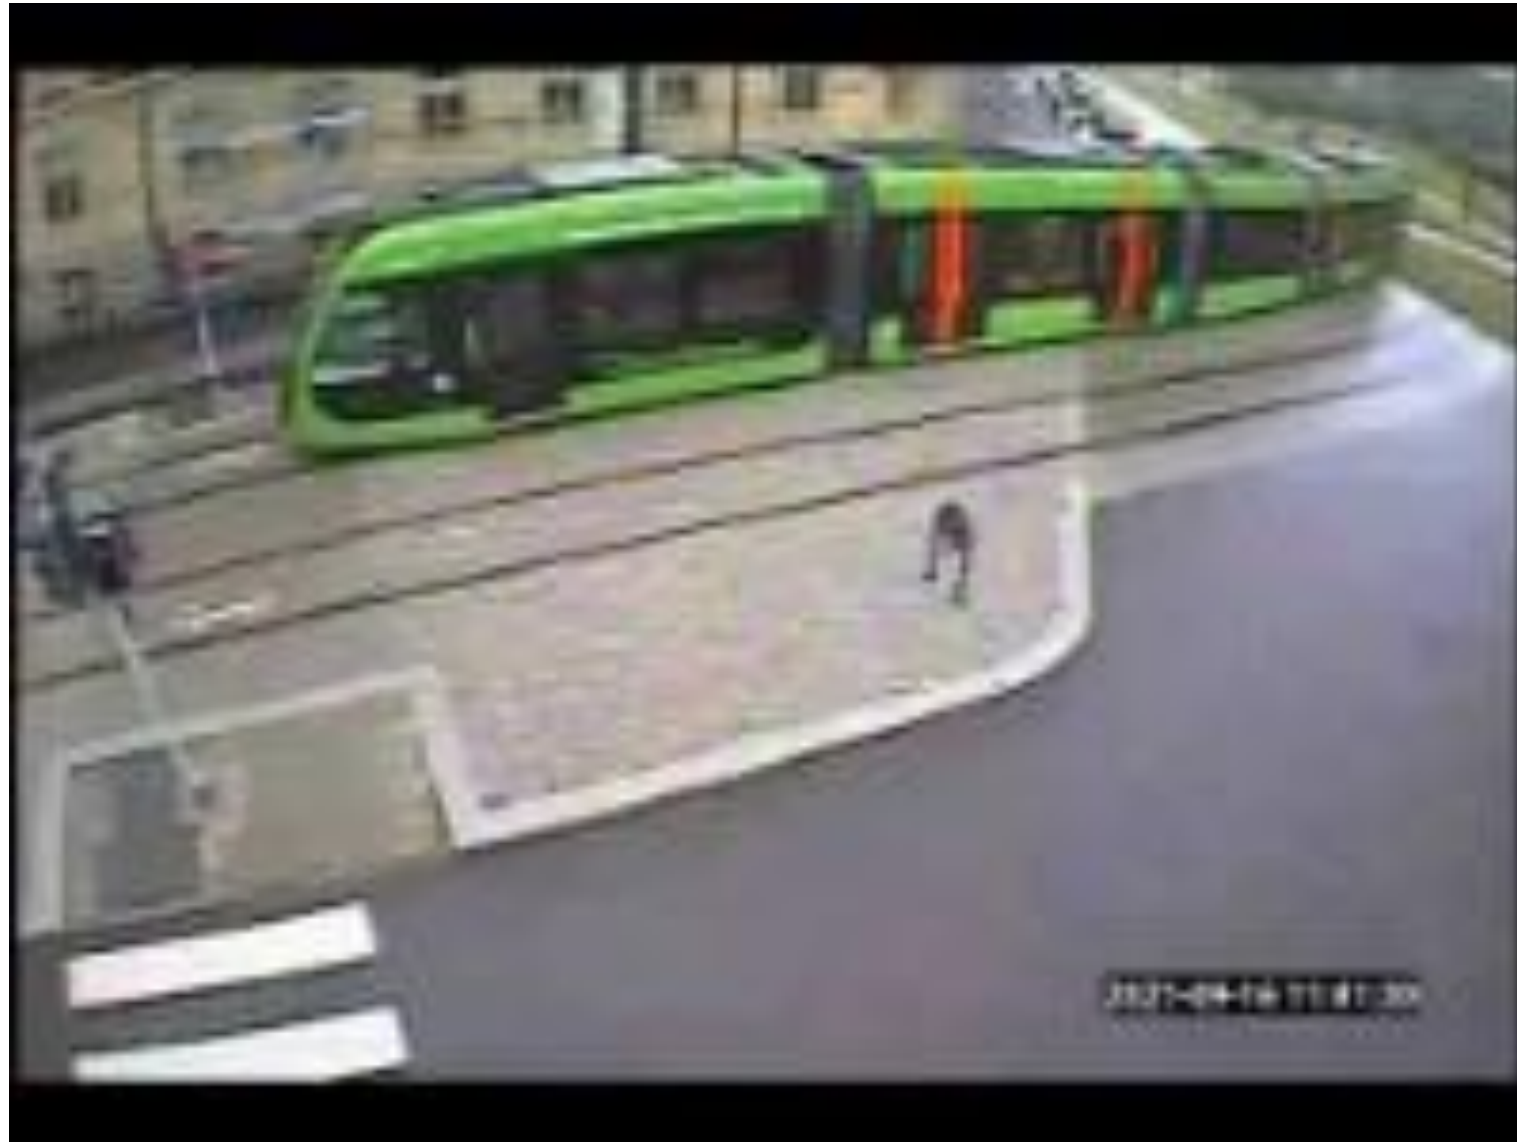
INTERAKTIONSTUDIER – ÖVERGRIPANDE RESULTAT

- ▶ Om det finns en oskyddad trafikant närvarande,
- ▶ passerar dem före eller efter spårvagnen
- ▶ och hur många sekunder ifrån spårvagnspassagen?
